水利水电国际资讯摘要

中国水利水电科学研究院主办

总第 235 期 2018 年第 2 期

美国奥罗维尔大坝溢洪道事故调查报告

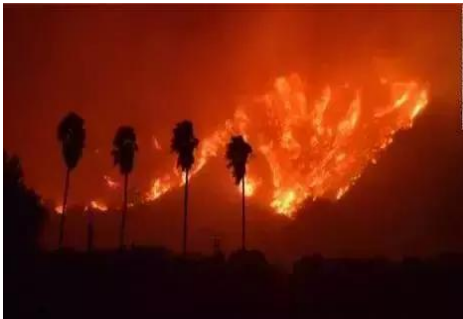
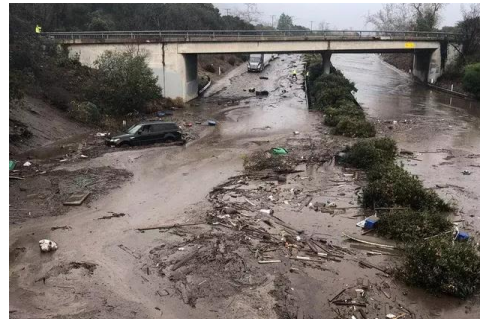
2018年1月8日周一晚到1月9日周二清晨，美国加利福尼亚州南部突降倾盆大雨。根据美国国家天气服务（National Weather Service）报道，截至当地时间周二中午，加州文图拉县（Ventura County）一地累计降雨达到了4.5英寸（约合11.4厘米），局部降雨仍将以每小时1.5英寸（约合3.8厘米）的速度持续。官方称，雨量每半小时左右就足以导致滑坡、泥石流。此次大暴雨已然造成多地河流泛滥，洪水卷着污泥和废墟冲垮了房屋和道路。圣芭芭拉县（Santa Barbara County）官方通过推特表示，暴雨已经引发了大量地表径流泛滥，有些地区泥水能淹至腰部，官方建议民众避开受灾区域。目前，洪涝已导致多个交通要塞被迫关闭。圣芭芭拉县发言人称，目前已经确定有13人在此次风暴中不幸丧生，25人受伤。圣芭芭拉县防火部门发言人称，蒙特西托至少有六栋房屋被“连根拔起”，然后被滚滚洪流卷走。同时，暴雨和泥石流还引起了一系列连带性灾害。比如，一处房屋由于水流和其所携废墟的冲刷，天然气管道破裂，造成楼房大火和爆炸。目前爆炸是否造成人员伤亡尚不明确。

据悉，此次暴雨区域正是前不久加州史上最大山火——托马斯大火（Thomas Fire）侵袭的区域。托马斯大火于去年12月4日晚间爆发，烧毁了28.2万英亩（约合1141平方千米）土地。由于大风和干燥天气的原因，大火目前仅仅控制了92%，官方预计到1月底才能全部扑灭。大火不仅使得局部区域生态尤其脆弱，同时还将本应能够固定土壤的植被烧光了，无形之中进一步增加了降雨后山洪、泥石流的风险。该地区成千上万的民众曾因托马斯大火不得不撤离，而火势大体控制住后，人们刚刚回到家中，又因暴雨被强行撤离。目前，加州多处已经发布山洪和泥石流警告。南加州的圣芭芭拉县有七千人已经被命令撤离，另有超过两万人也建议撤离。
