### 3.3 退化草地恢复重建水土保持关键技术研究

【任务来源】水利部公益性行业科研专项

【完成单位】水利部牧区水利科学研究所

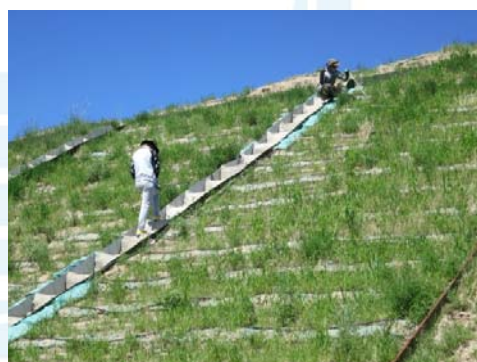
图2 边坡人工植被滴灌试验

- 首次研究确定生产建设项目（露天矿）生产建设过程中的生态影响区，并提出影响区水土保持生态置换方案。首次提出大型露天矿排土场边坡水土流失治理植被恢复由工程措施（生态袋、沙障、植生袋）+植物措施（柠条、苜蓿）+土壤改良（微生物菌肥）+灌溉等技术组成；
- 提出退化草地恢复重建技术由围栏封育、免耕补播、旱作草地、灌溉人工草地、灌溉饲料地等技术集成；
- 首次提出了在再塑地貌边坡稳定安全阈值以内的、既不发生深层渗漏也不产生地表径流的生态修复边坡植被恢复灌水调控技术。

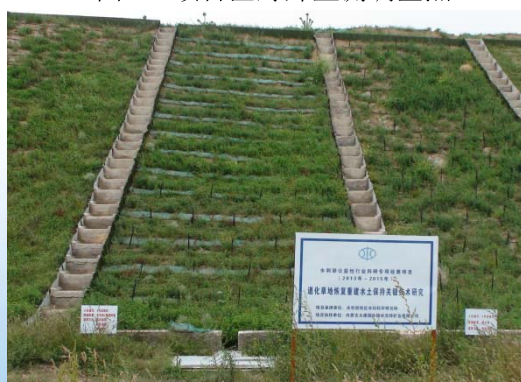
图3 人工再塑地貌生态修复效果
